Spontane Algenbildungen auf Pflanzsubstraten

Biologisches Labor Wien-Ost – Dr. Heinz Jaksch

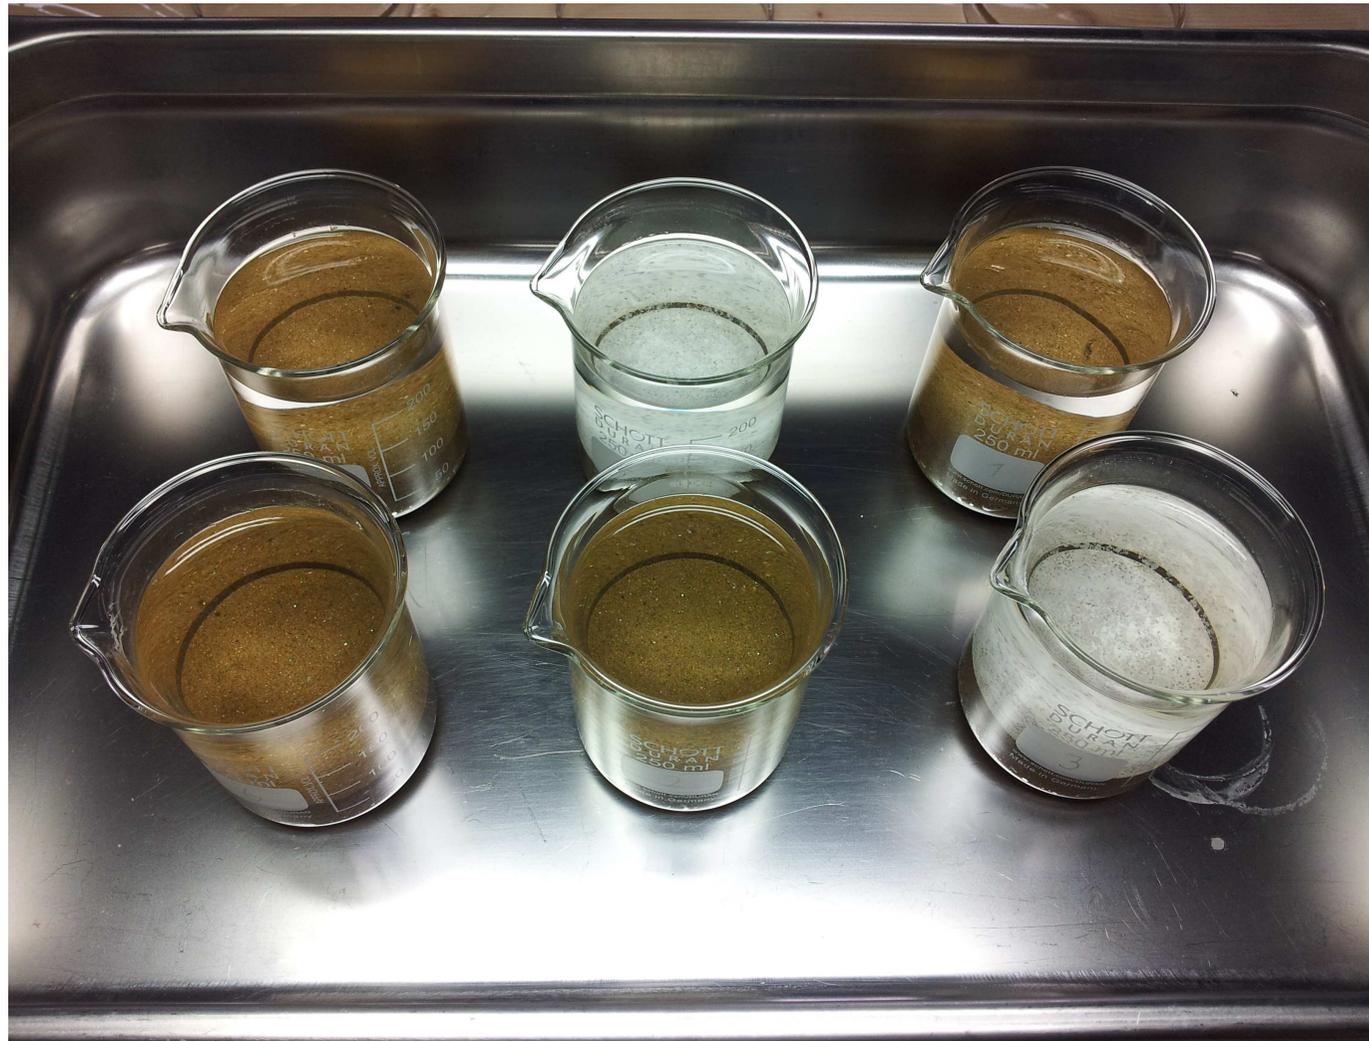
Bild nach 2 Wochen

In den mit Wiener Hochquellwasser (Gehalt an P_{tot} zum Zeitpunkt der Füllung 5 µg/l) angesetzten Gefäßen bildeten sich auf der Oberfläche des homogenen Substrats bereits nach ein bis zwei Wochen sichtbare, grüne Beläge. Diese stellten sich bei der mikroskopischen Untersuchung als Stickstoff-fixierende Blaualgen (fast durchwegs *Anabaena* sp.) heraus. Dies lässt auf eine Überversorgung mit Phosphor und einen Mangel an Stickstoffsalzen schließen. Im Laufe mehrerer Wochen und Monate verstärkten sich die Beläge und trieben teilweise an die Wasseroberfläche auf. Auch gesellten sich fädige und nicht fadenbildende Grünalgen zu den Blaualgen. Nach zwei Monaten dominierten die Grünalgen.

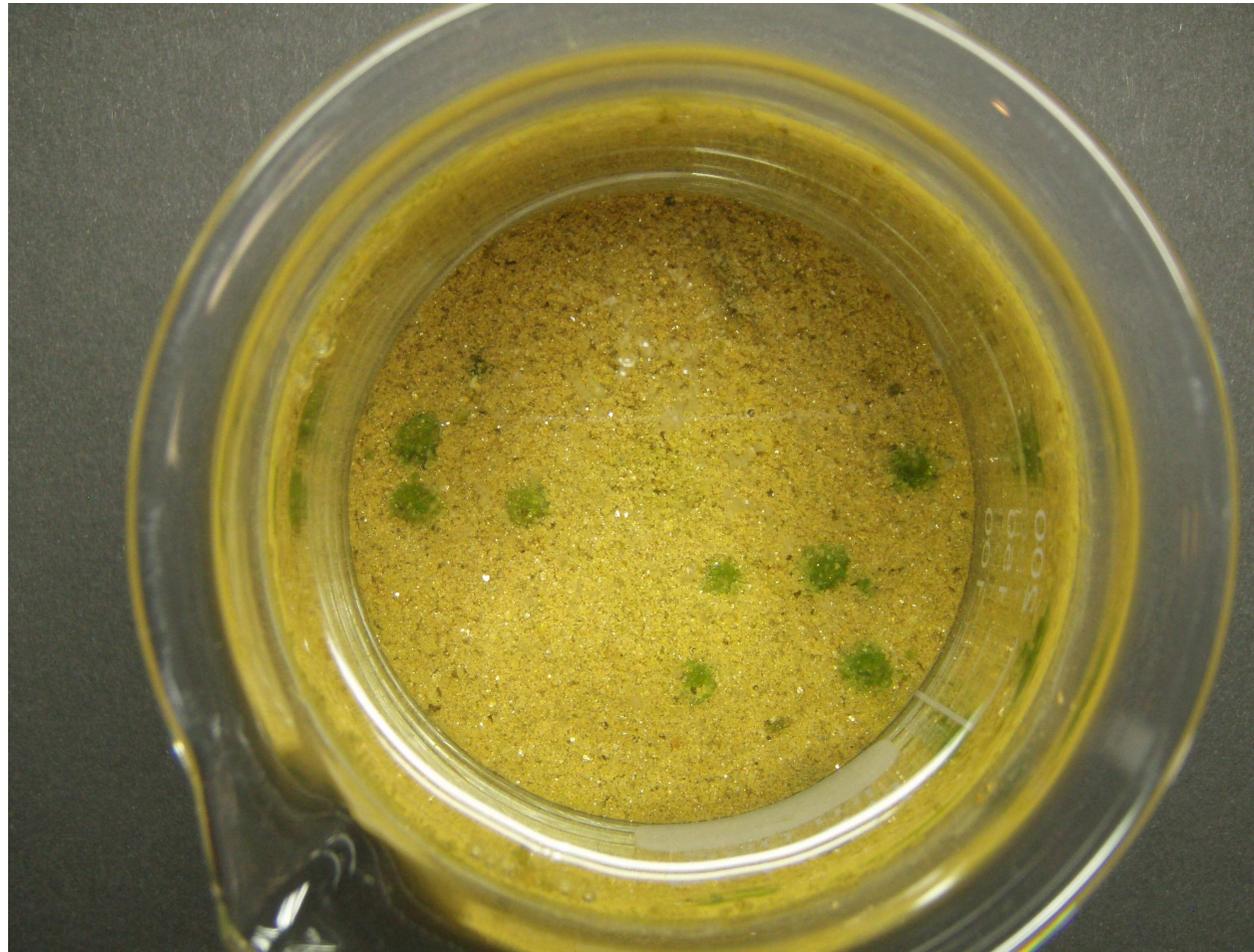
Anabaena sp.

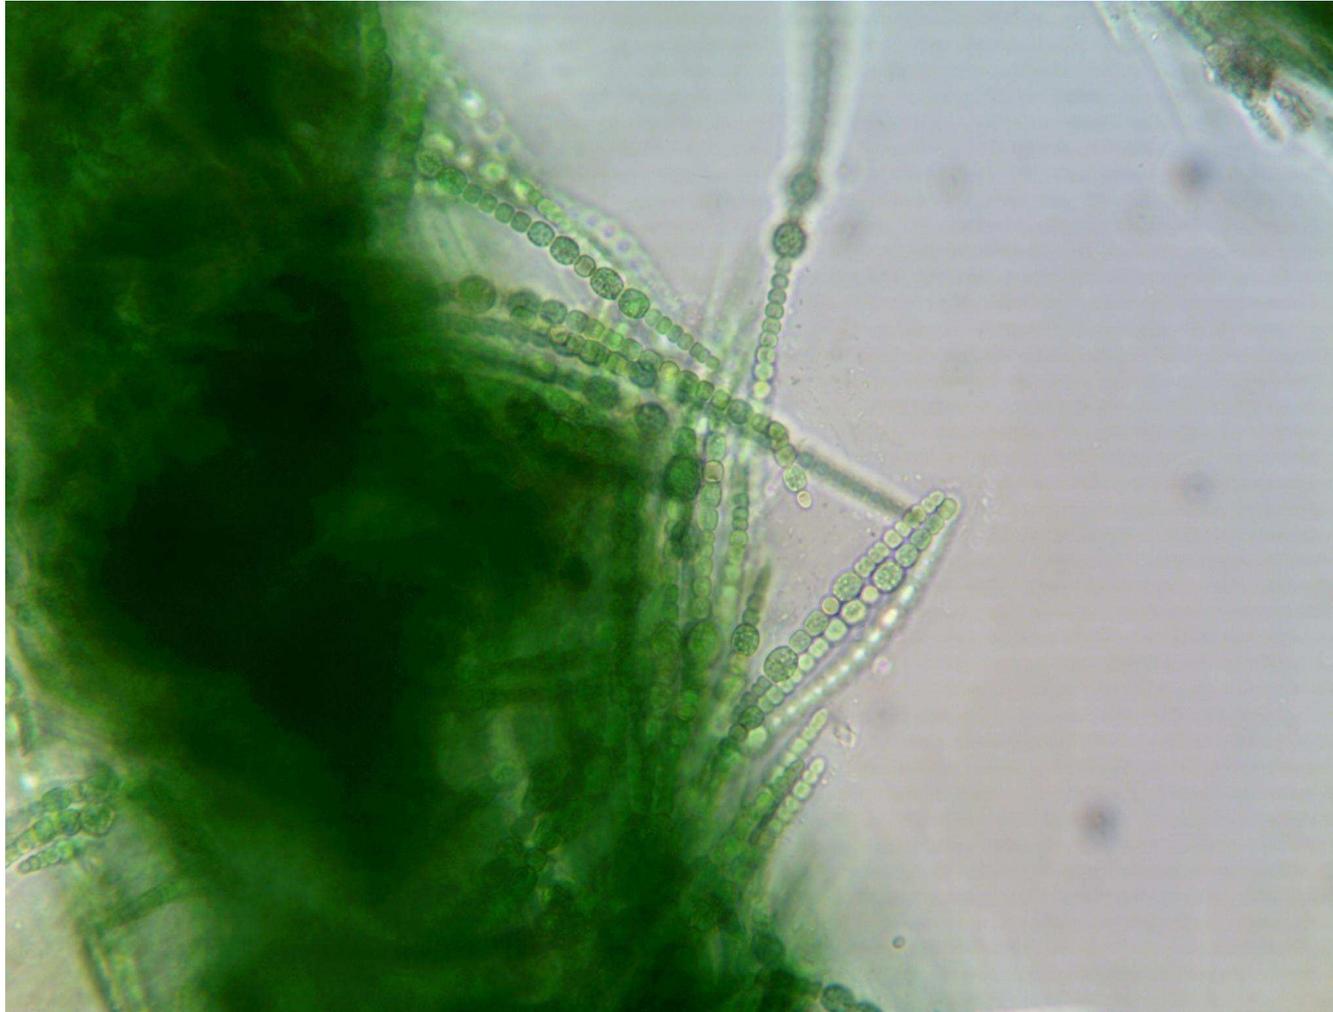
Bild nach 4 Wochen

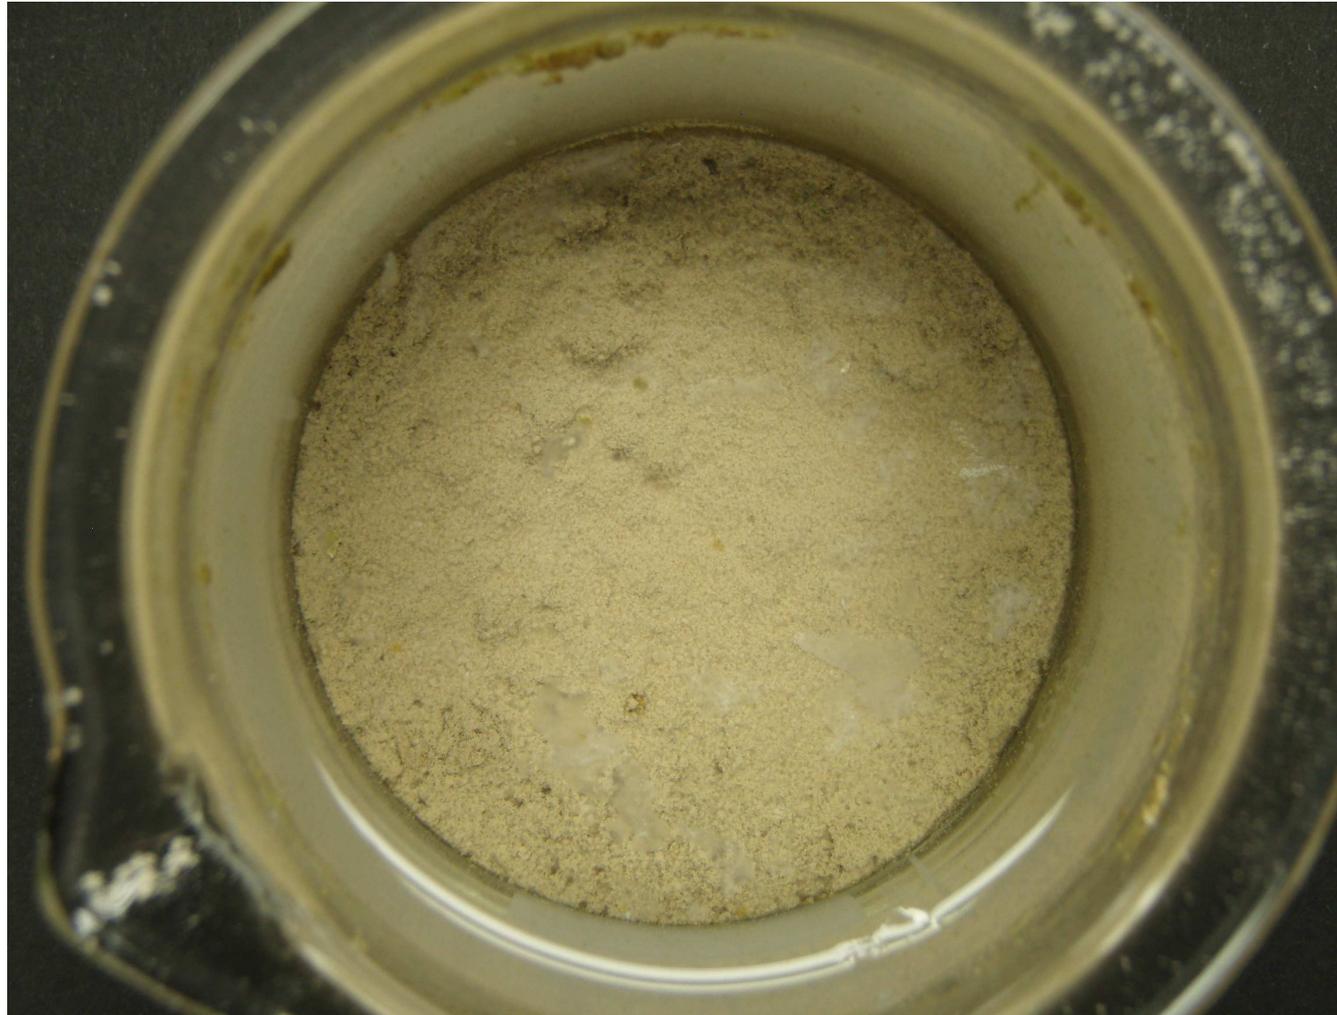
Verhindert werden konnte die Bildung von Blaualgen und Algen durch das Aufbringen einer hauchdünnen Schicht von Phosphor-bindendem Material (Hainz) in der Menge von 300 ml Pulver auf einen Quadratmeter. Ein im gleichen Versuchsdurchgang aufgebracht, nicht Phosphor-bindendes Material (Calciumsilicat) konnte die Algen/Blaualgen-Bildung dagegen nicht verhindern.

Bild nach 4 Wochen

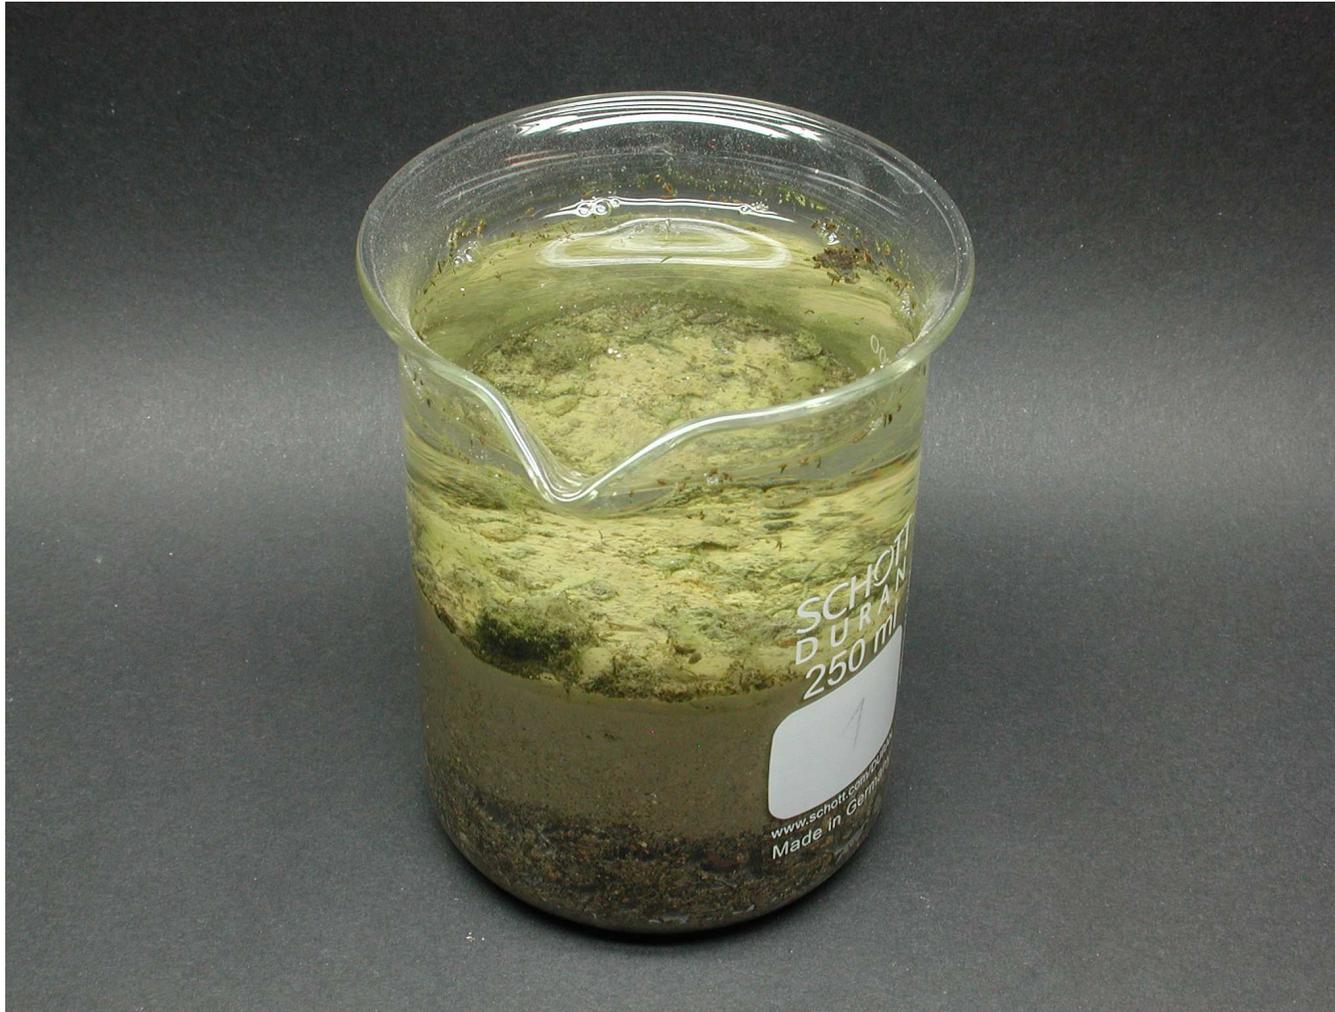
Bild nach 2 Wochen

Der Versuch wurde unter gleichen Bedingungen auch mit einem relativ nährstoffreichen Schichtsubstrat (LG) und einem nährstoffärmeren Schichtsubstrat (FloraSafe) durchgeführt. Beide Substrate wurden unter (möglichst) praxisnahen Bedingungen getestet. So drängte ein kleiner Teil des nährstoffreicheren Untersubstrats beim Einbringen der Deckschicht in das überstehende Wasser, dies wurde so belassen. Vor allem diese Anteile wurden nach einigen Tagen des Betriebs von Grünalgen (v. a. *Oocystis* sp.) besiedelt, während die sonstige Oberfläche des Decksubstrats weitgehend frei von Algenbewuchs blieb. Beim Ansatz der FloraSafe-Behälter wurde das Deckmaterial nicht manuell verdichtet, die Abdichtung also den aufquellenden Pellets überlassen. In den Versuchsbehältern mit FloraSafe zeigten sich während eines dreiwöchigen Betriebs keine Algenbildungen.

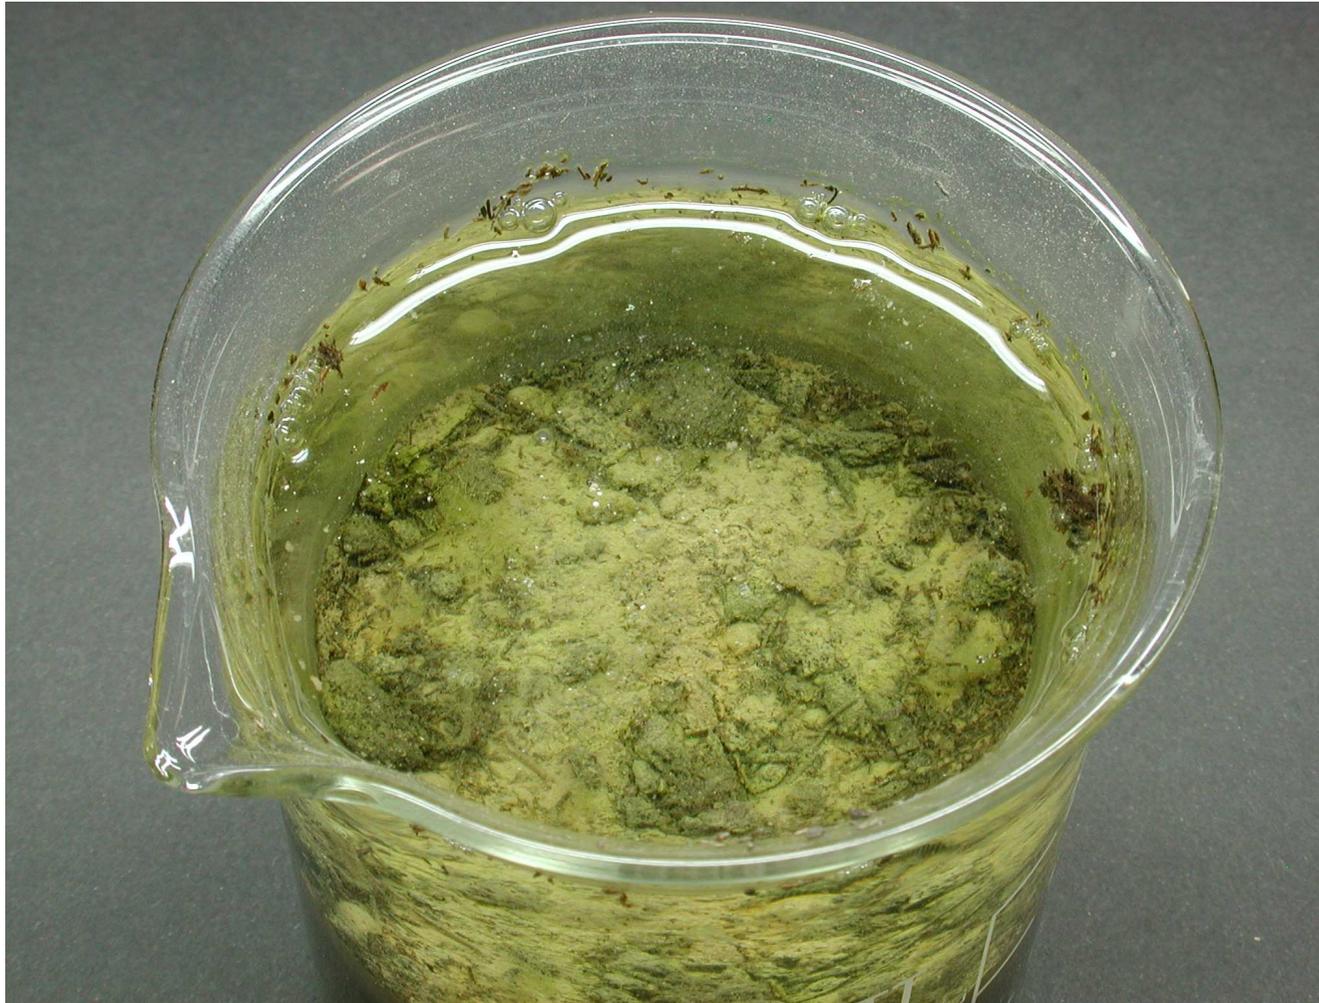
Bild nach 2 Wochen

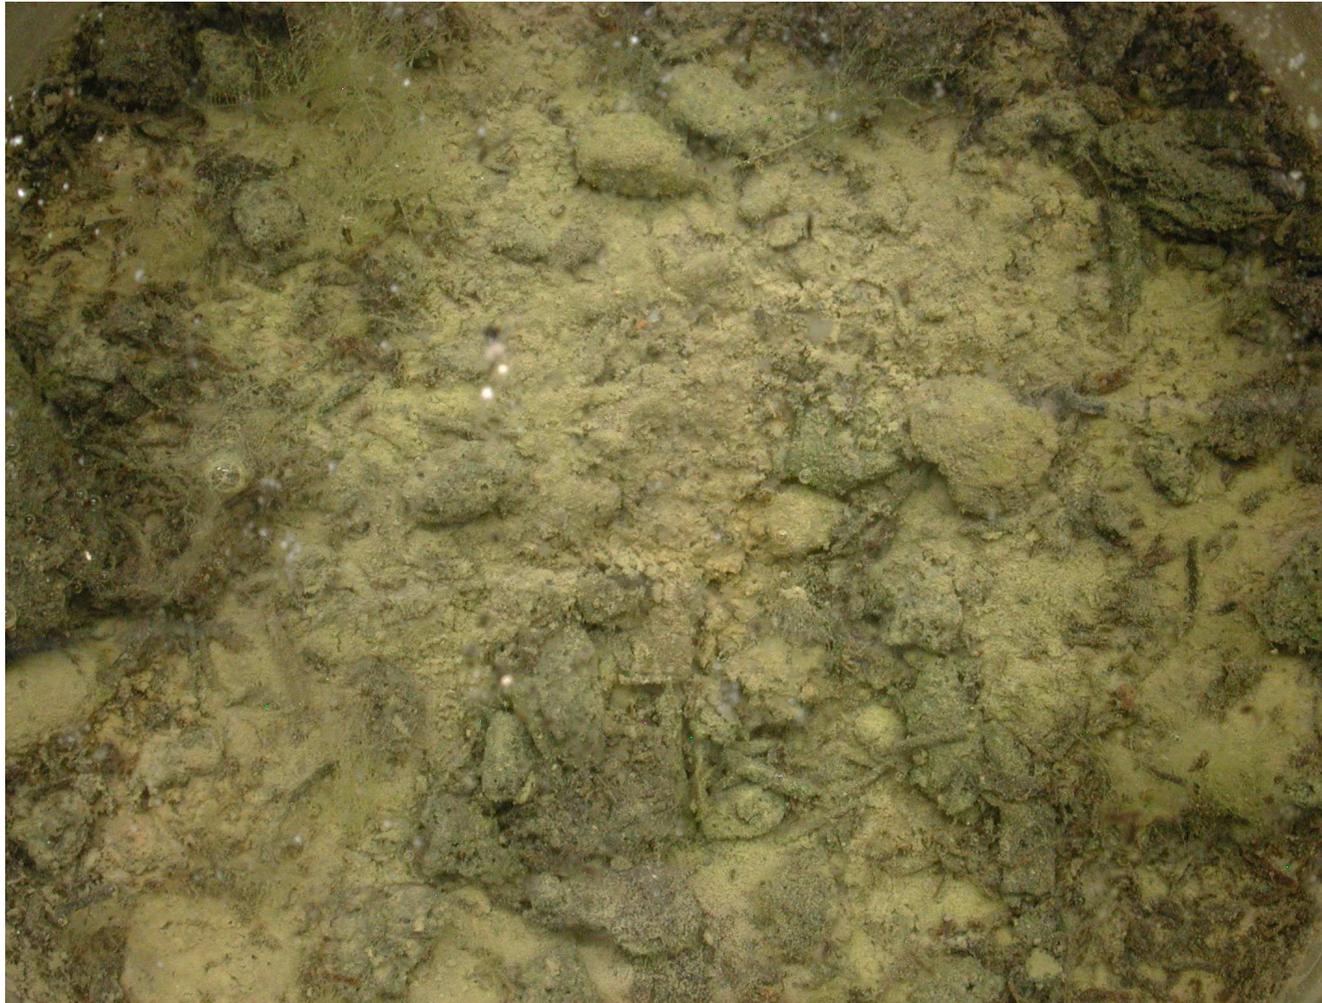
Bild nach 2 Wochen

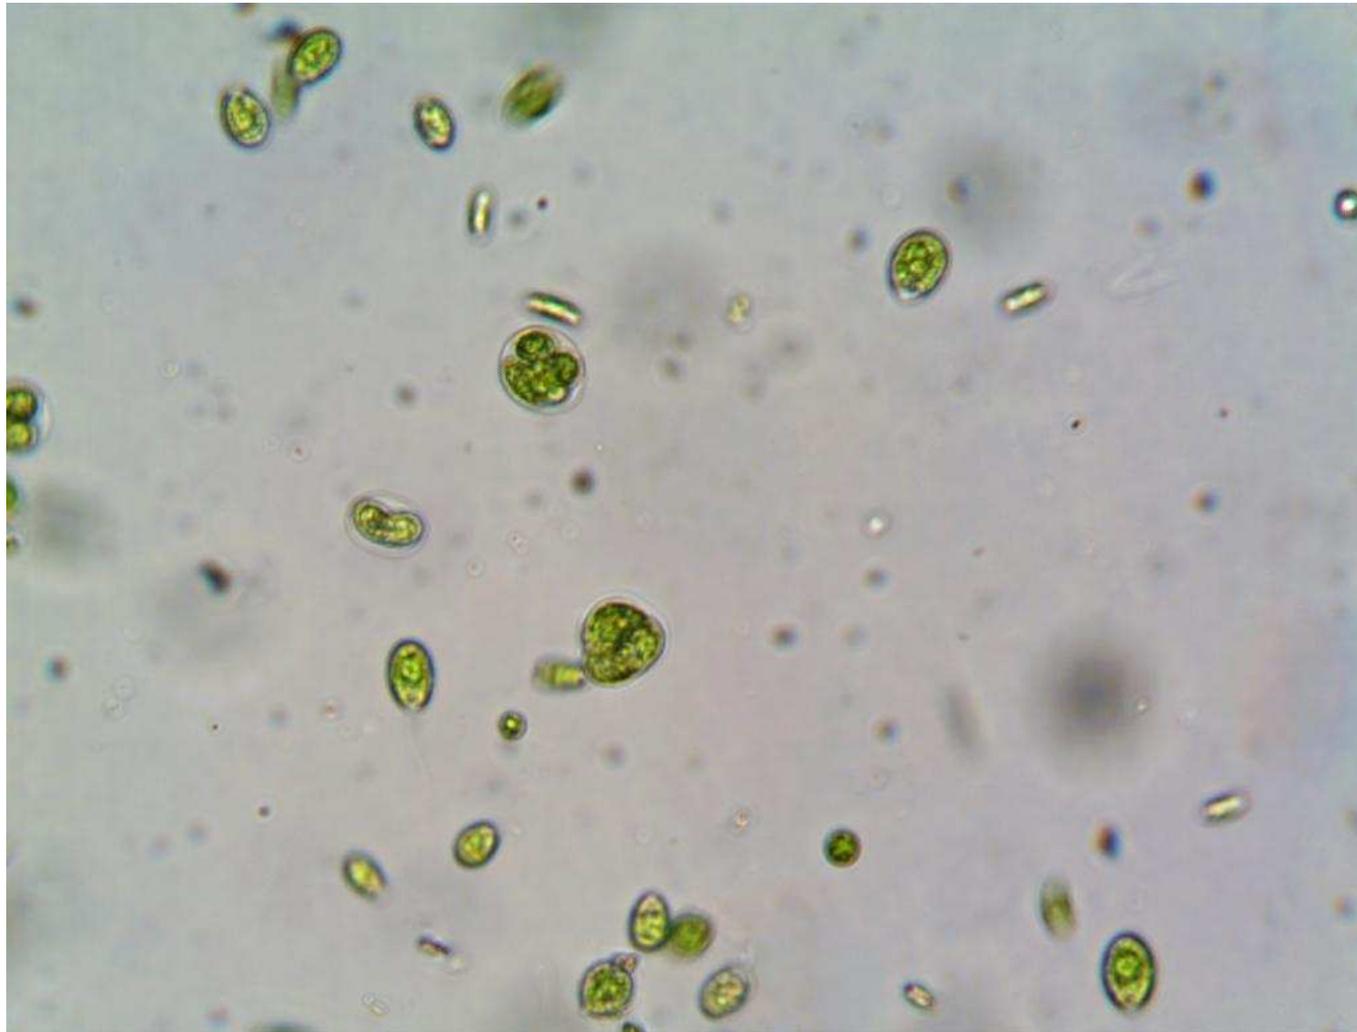
Bild nach 2 Wochen

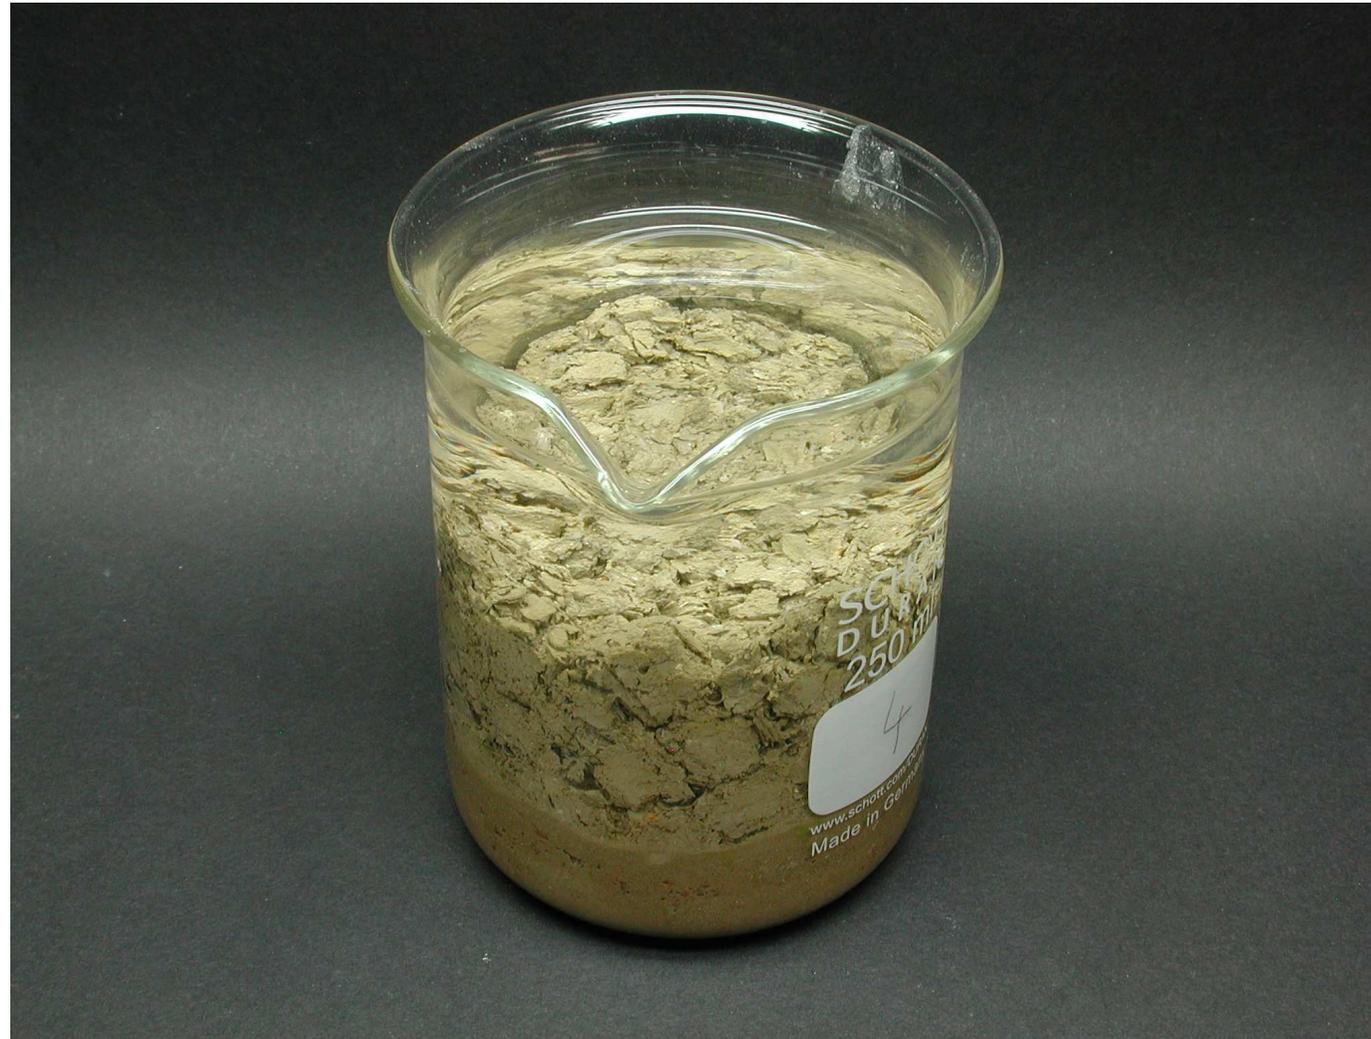
Bild nach 2 Wochen

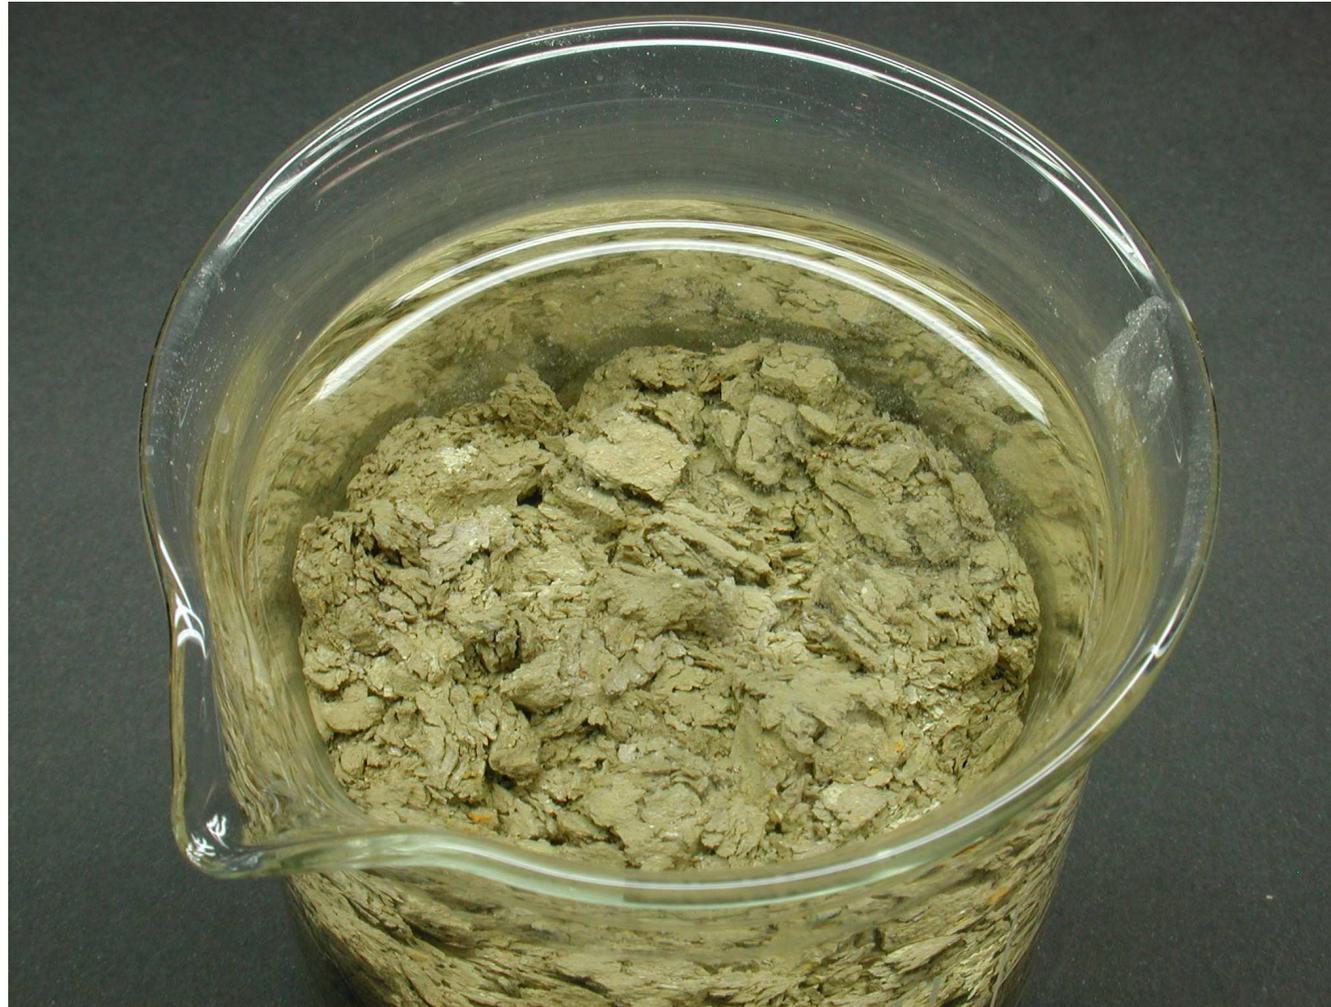
Bild nach 2 Wochen

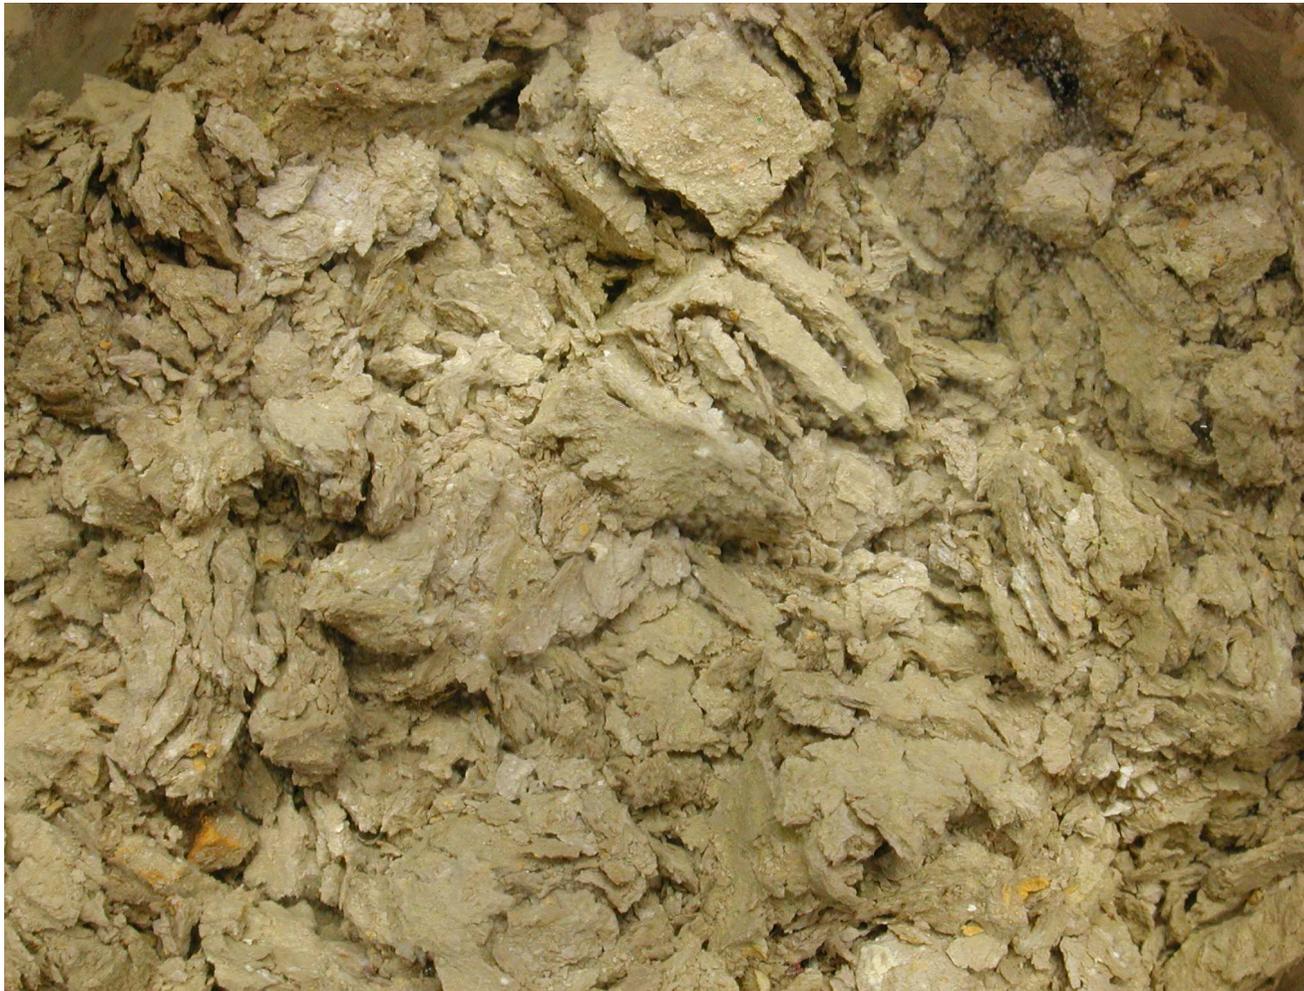
Bild nach 2 Wochen
